# Prüfbericht

PB III/08-379

<b>Gegenstand:</b>	<b>Orientierende Brandprüfung beschichteter Stahlbetonplatten</b>
<b>Auftraggeber:</b>	<b>ET Brandschutzmittel GmbH</b> Marktplatz 11 51688 Wipperfürth
<b>Auftragsdatum:</b>	20.06.2008
<b>Probeneingang:</b>	28.08.2008
<b>Prüfdatum:</b>	07.10.08
<b>Bearbeiter:</b>	Dipl. Ing. (FH) Peter Kircheis

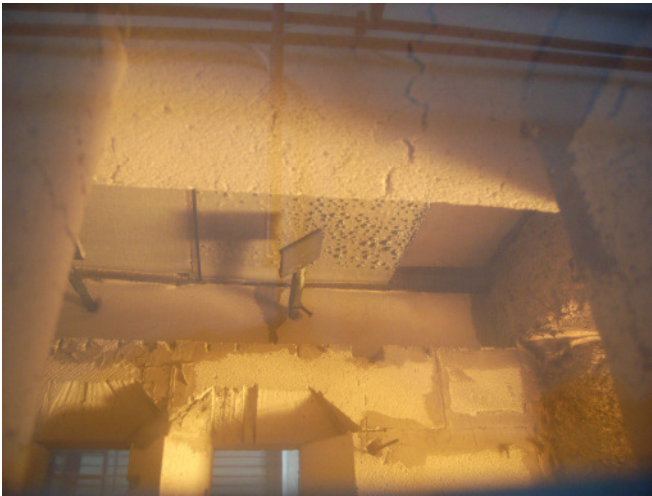
Prüfzeit [min:sek]	Beobachtung während der Prüfung	Teilfläche
-0:05	Start des Brenners	-
0:00	Prüfbeginn, erstes Thermoelement bei 50 °C	
1:15	Erste schwarze Verfärbungen der Beschichtung, leichte Blasenbildung, beginnendes Aufschäumen	F3/F4

**Bild 1:** 1. Minute/F3, erste schwarze Verfärbung der Beschichtung

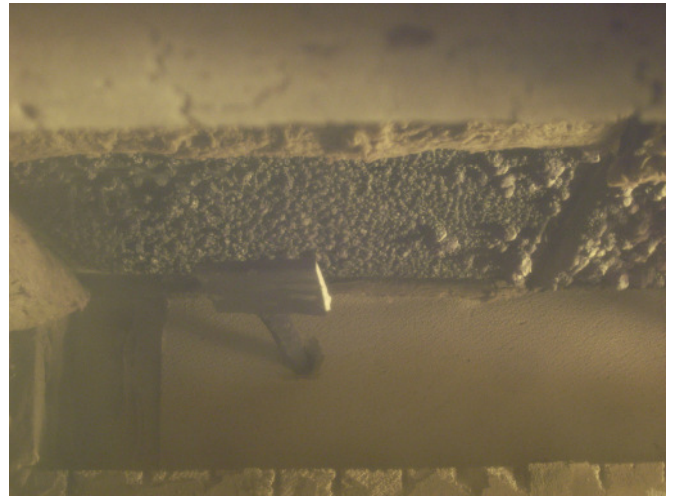
2:00	Erste schwarze Verfärbungen der Beschichtung, leichte Blasenbildung, beginnendes Aufschäumen	F2
3:30	Beschichtungsoberfläche komplett schwarz, pockenartiges Aufschäumen über gesamte Fläche	F2/F3/F4

**Bild 2:** 3. Minute/F2, Beschichtungsoberfläche ist komplett schwarz gefärbt und schäumt pockenartig

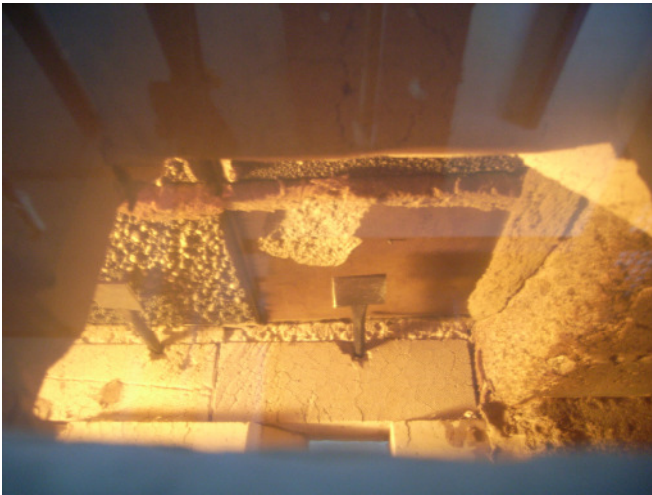
13:00	Betonabplatzungen an unbeschichteter Teilfläche ca. 5 - 10 mm tief; in Bereichen der Messstellen 0 - 5 mm*)	F1
14:00	Beginnende Weißfärbung der Beschichtungsoberflächen	F2/F3/F4

\*) Der Einfluss der Betonabplatzungen auf die gemessene Temperaturentwicklung in diesem Bereich wurde bei der Auswertung der Messergebnisse entsprechend berücksichtigt.

**Bild 3:** 13. Minute/F1, Betonabplatzungen an unbeschichteter Teilfläche

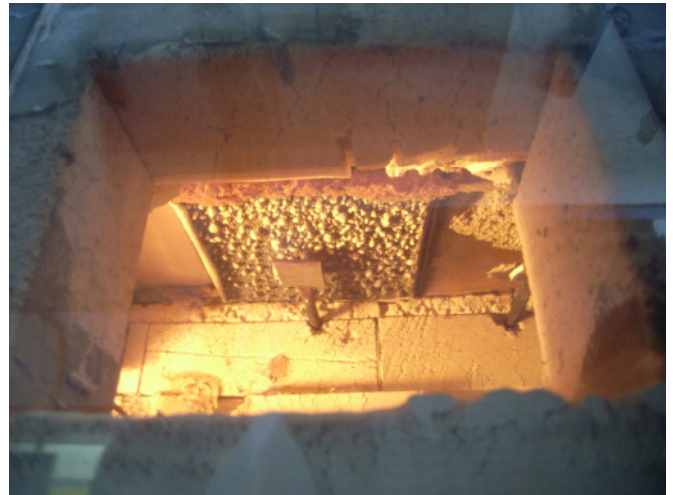
**Bild 4:** 14. Minute/F4, beginnende Weißfärbung der Beschichtungsoberflächen

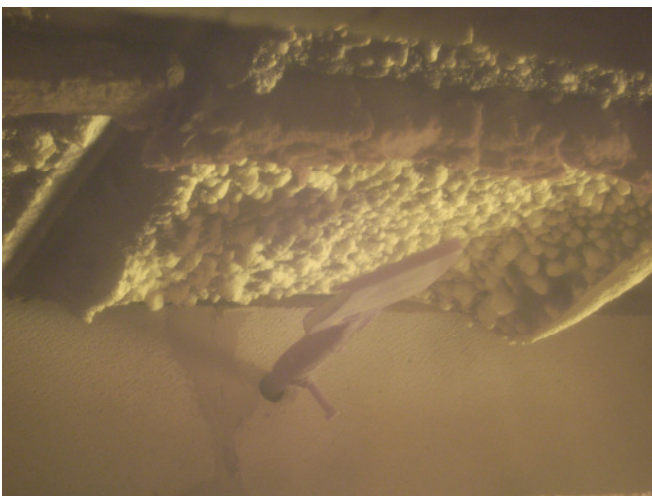
19:30	Aufschäumen in den Randbereichen (ca. 70 mm) stärker als im Feld (ca. 50 mm)	F3/F4
23:00	Beginnendes Ablösen der Beschichtung an den Kanten der Teilfläche	F4

**Bild 5:** 19. Minute/F3, Aufschäumen an den Randbereichen ist stärker als im Feld

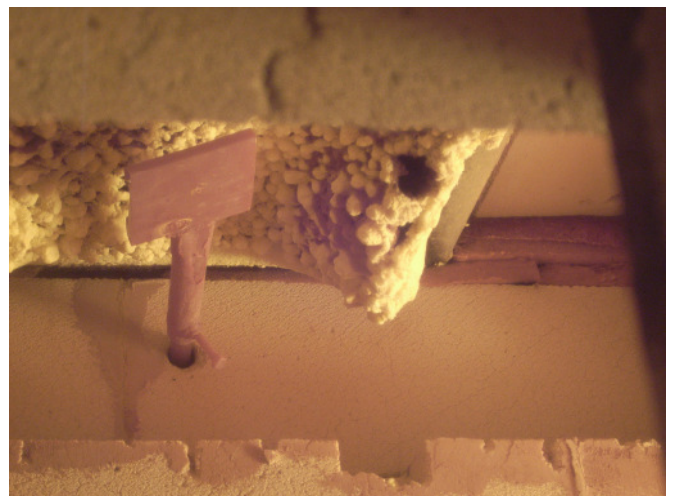
27:00	Beginnendes Ablösen der Beschichtung an der zum Brenner hingewandten Kante der Teilfläche	F3
24:00	Beschichtung ca. 20 -25 mm dick gleichmäßig aufgeschäumt	F2

**Bild 6:** 27. Minute/F3, beginnendes Ablösen der Beschichtung an den Kanten der Teilflächen

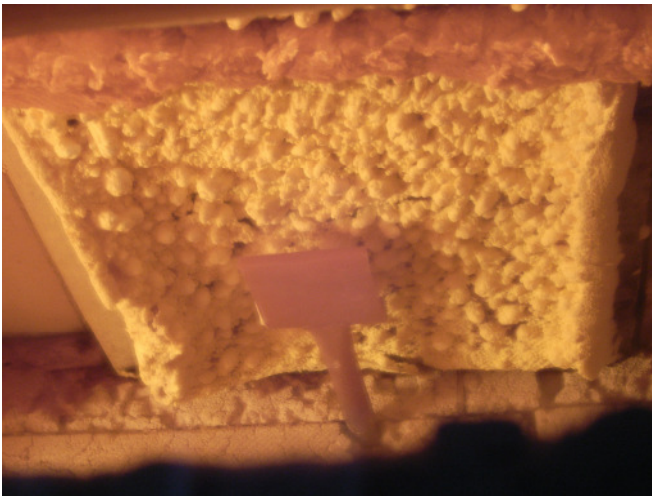
40:00	Beschichtung löst sich an den Kanten immer weiter ab bzw. schrumpft, Randbereiche der Teilflächen 50 - 100 mm unbedeckt	F3/F4
50:00	aufreißen der Beschichtung	F2

**Bild 7: 40. Minute/F4, Beschichtung schrumpft an den Randbereichen**

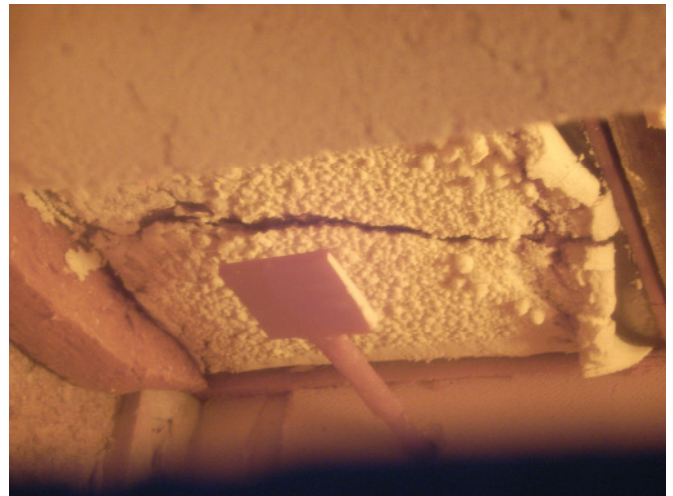
**Bild 8: 50 Minute/F2, aufreißen der Beschichtung**

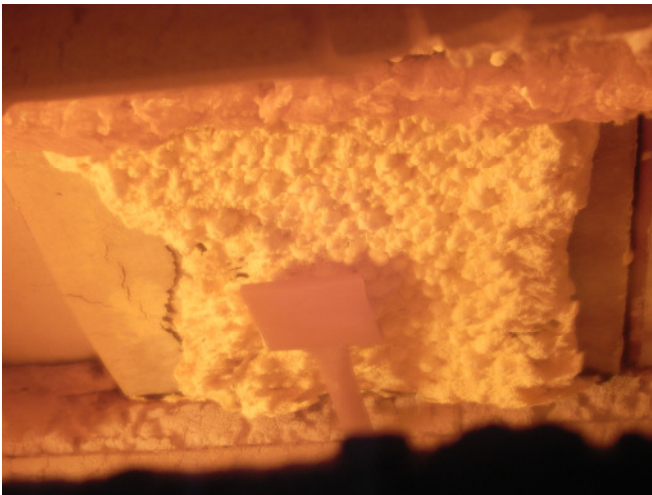
60:00	Andauerndes schrumpfen und verbrennen der Beschichtungen	F2/F3/F4
	Risse im Beton	F4
120:00	Brenner aus/ Ende des Brandversuchs	-

**Bild 9: 60. Minute/F4, andauerndes schrumpfen und verbrennen der Beschichtung**
